ANEXO 2 ARROYO CAÑADA FRÍA

ADTA enero 2011

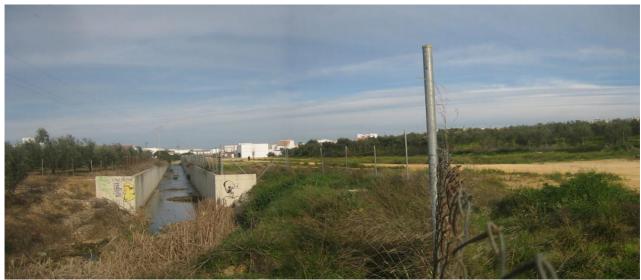
El arroyo presenta un estado grave de erosión, como consecuencia del incremento de las escorrentias porovocado por el sellado del suelo.

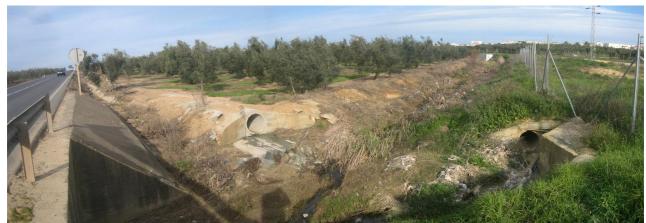
El arroyo Cañada Fría está soterrado bajo el casco urbano de Almensilla en su primer tramo. A la salida del casco urbano está canalizado, junto al campo de feria, en nuestra opinión, de forma innecesaria, que además agrava los efectos de la erosión.

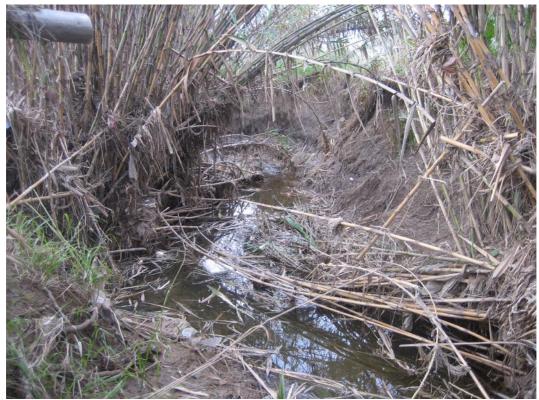
Desde la carretera A-8052 (Coria a Sanlúcar) se observan varios emisarios de aguas pluviales y la cuneta de la carretera hormigonada. El lecho del arroyo presenta suciedad y signos de contaminación. A partir de este punto, los signos de erosión se agravan considerablemente.

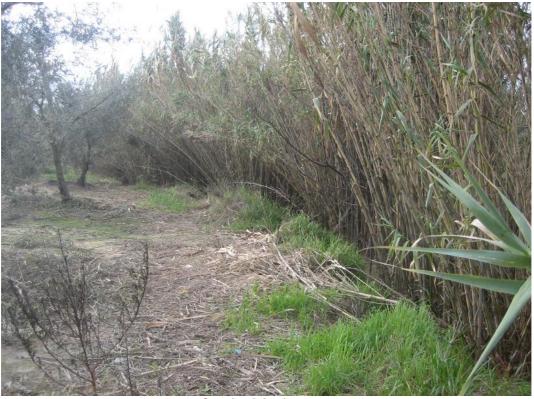
Desde el lecho, aguas abajo del paso de la A-8052, el arroyo se hunde en el suelo y está invadido por la caña, planta oportunista característica de estos procesos de erosión y contaminación. Los vertidos de alperchín, debido a la existencia de varios almacenes de aceituna, son frecuentes, según testimonio de varios vecinos.

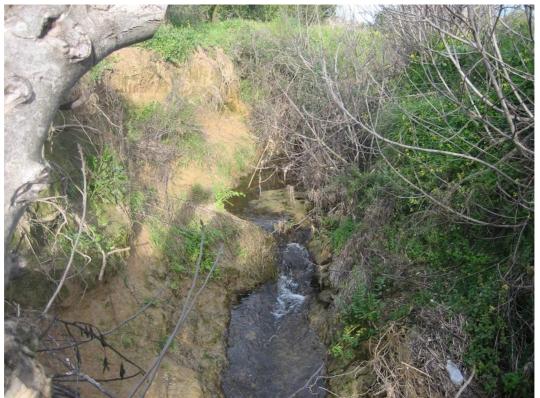
Otra vista de la misma zona.
