Asociación para la Defensa  
del Territorio del Aljarafe

## **La Cuenca Alta del Riopudio.**

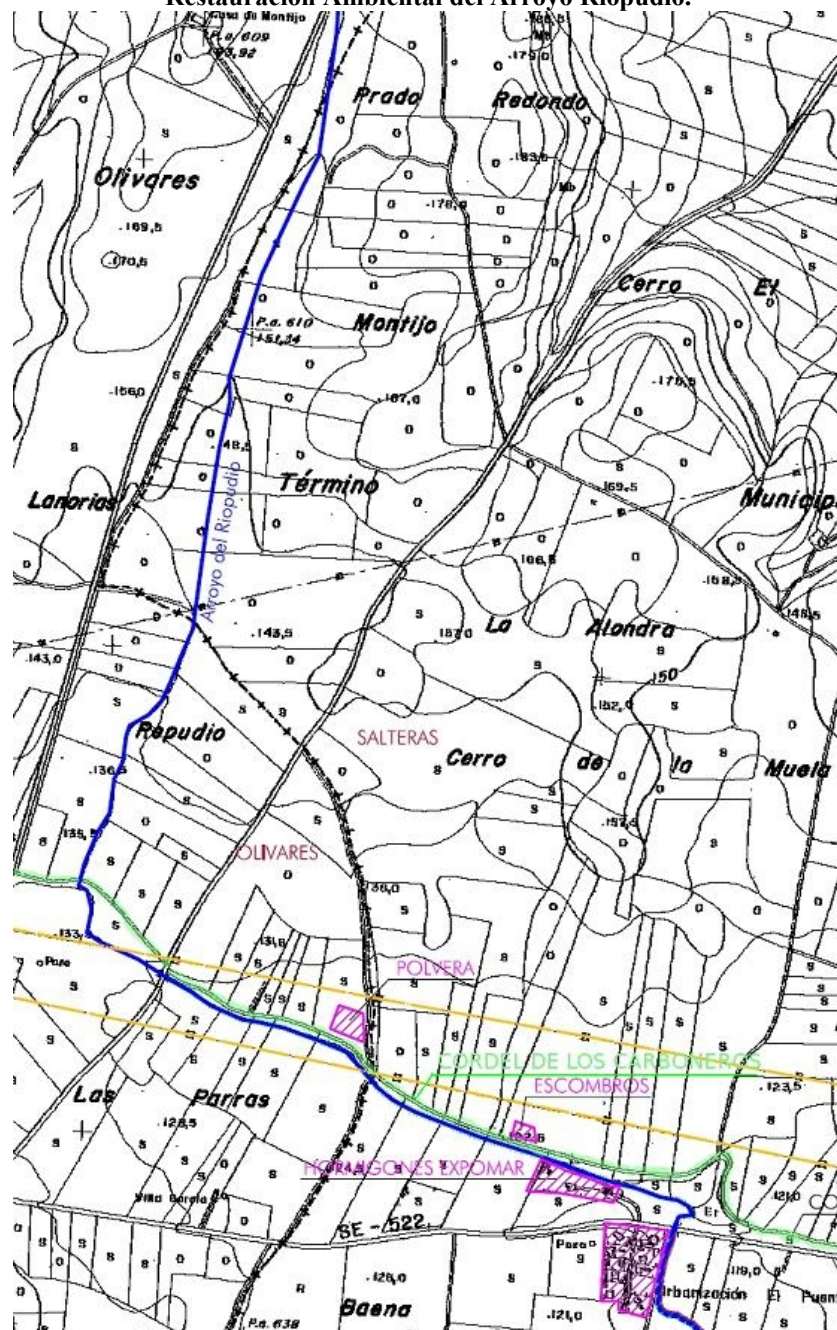
**Cabecera del curso del arroyo Riopudio. Detalle del Plano Tramo 1 del anteproyecto del Proyecto de Restauración Ambiental del Arroyo Riopudio.**

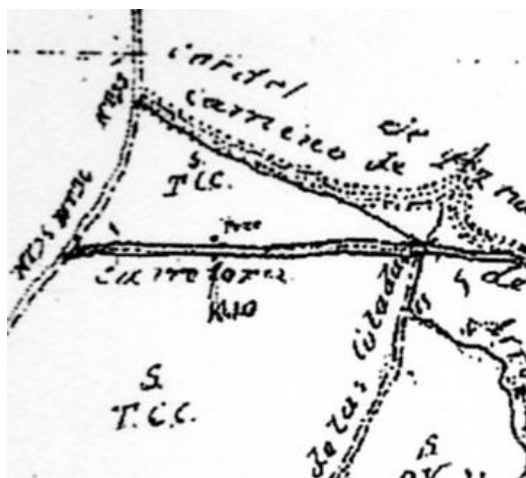
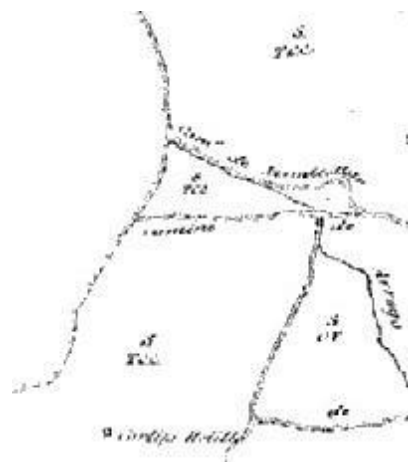
Del análisis del curso del Riopudio, aguas arriba del punto de cruce con la carretera, se deduce una modificación del trazado del arroyo. La planimetría histórica de 1873 y de 1897, pese a su escala (1:25.000), permite constatar que el tramo más próximo a la carretera, en el término de Salteras, es distinto al actual. En esos momentos

no existía el extraño codo que el arroyo presenta actualmente en ese punto (cruce de la carretera), sino que el arroyo seguía lo que hoy es el regato que separa la parcela de la carretera.

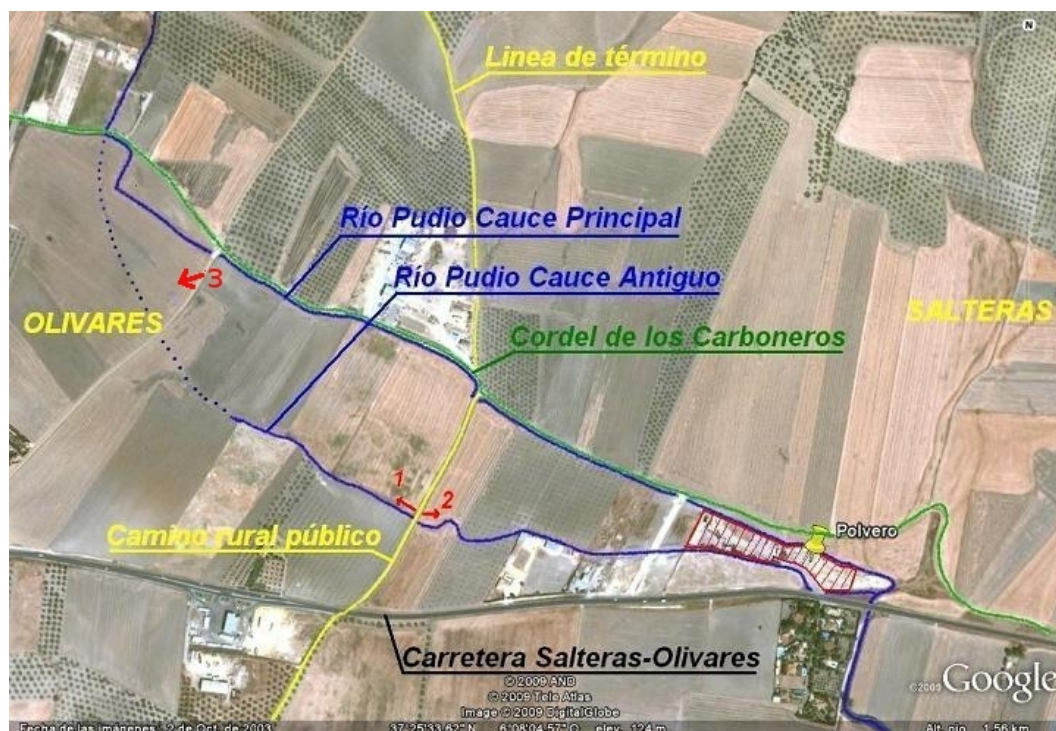
El origen de este cambio de curso lo encontramos en la desviación producida aguas arriba, justo en el punto en que el arroyo cruza el Cordel de los Carboneros, que se muestra en el siguiente croquis.

En el punto en el que el río Pudio cruza el Cordel de los Carboneros, se observa un brusco codo de 90° para adaptarlo a la linde con el Cordel. En la finca al Sur de dicho punto se observa la huella dejada por el antiguo cauce, por el que el agua discurre en avenidas (ver foto 3). Si tenemos en cuenta las pendientes y curvas de nivel, la interpretación más plausible es que el antiguo cauce discurriría hasta el actual regato existente un poco más adelante.

Este regato constituye además, la linde de diversas parcelas, como puede observarse en el croquis. Después del croquis, se muestran dos fotos realizadas desde el camino que cruza el antiguo cauce y sirve de límite de término entre Salteras y Olivares, entre el Cordel de los Carboneros y la carretera Olivares-Salteras. Y una tercera de la zona inundada, por donde posiblemente discurría el cauce antiguamente.

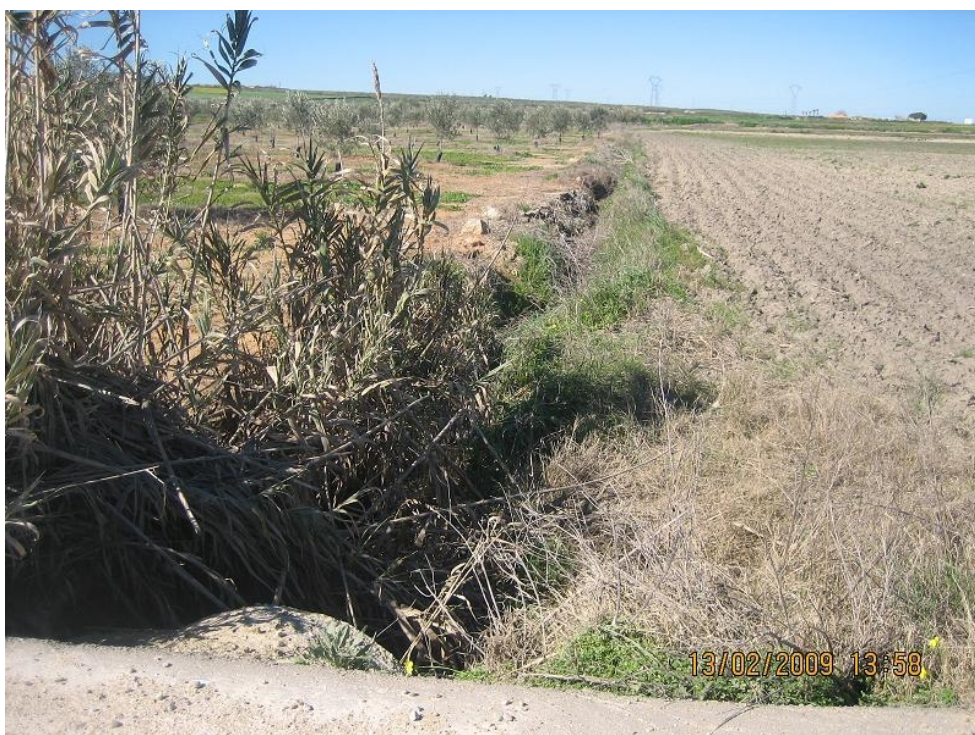
**Foto 1 Vista del antiguo cauce del Riopudio, actual “regato”, hacia el Oeste, término de Olivares**

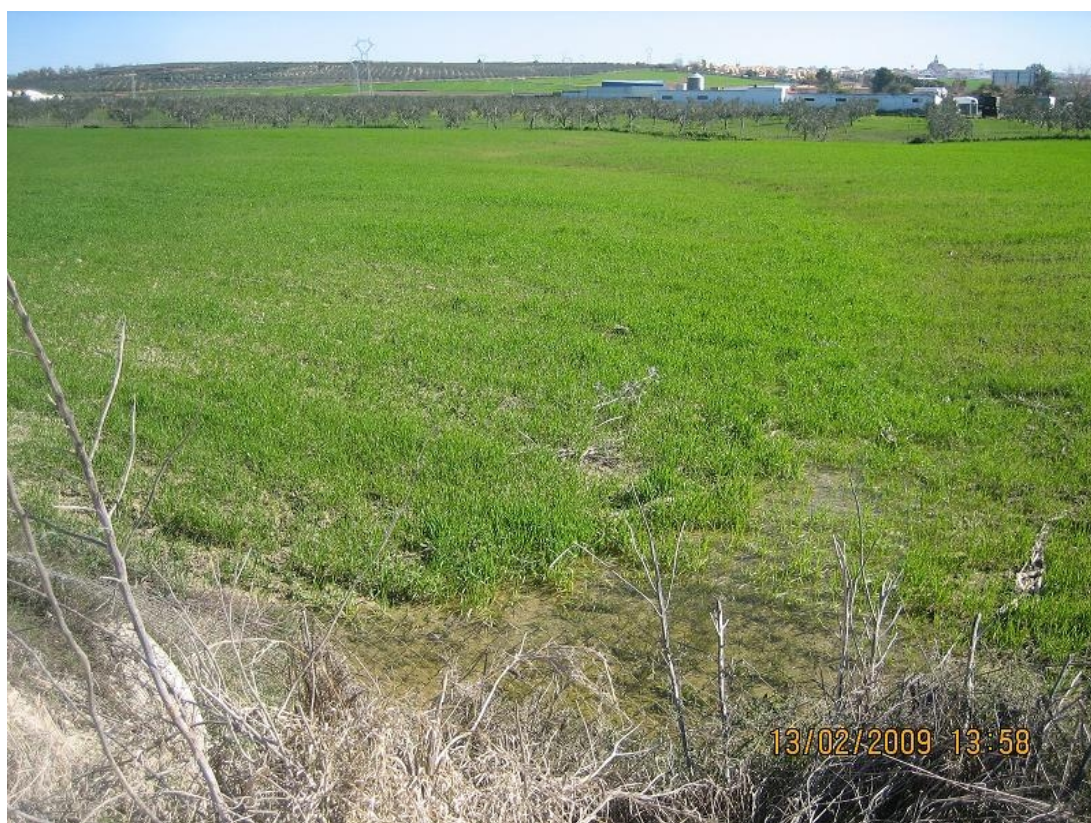
**Foto 2. Vista hacia el Este, término de Salteras, con la instalación del depósito de materiales de construcción al fondo. La uniformidad del color dificulta la identificación del cauce.**

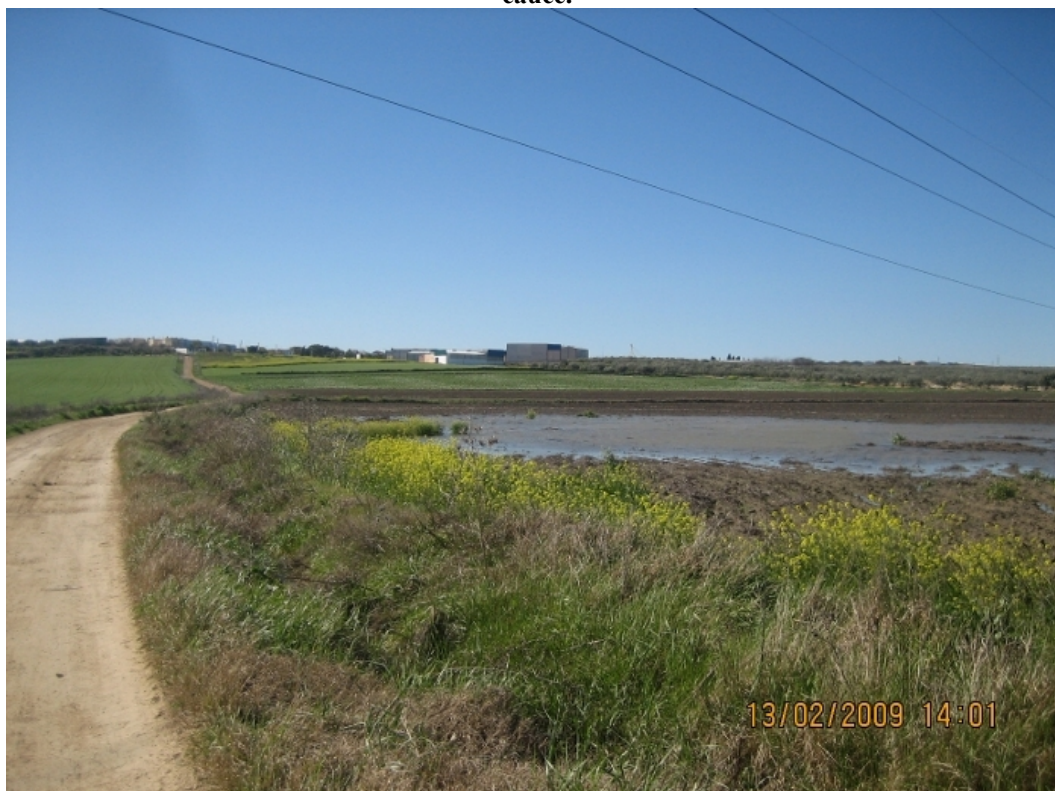
**Foto 3. Vista desde el camino de Alcalá, hacia Olivares. Se observa el encharcamiento en la zona del antiguo cauce.**

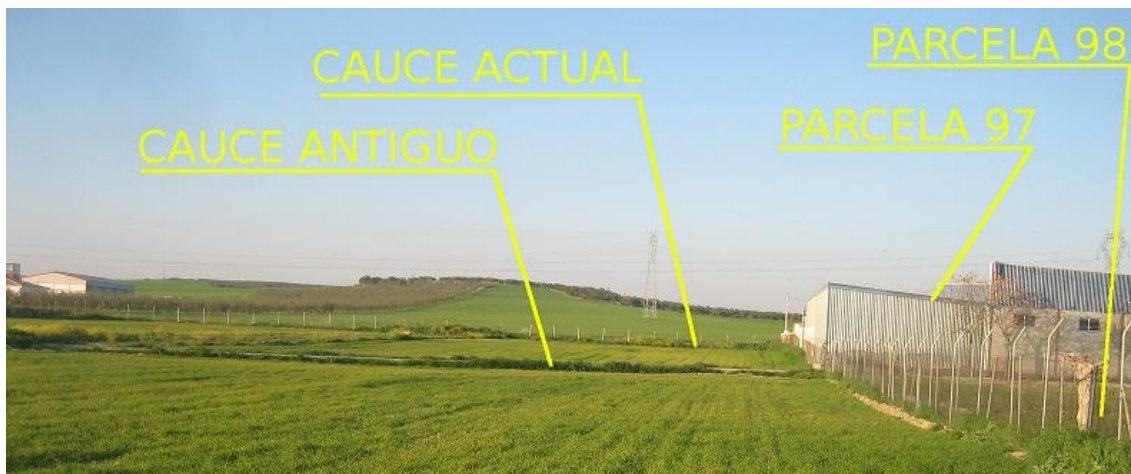
**Puede observarse a simple vista que el antiguo cauce discurre a una cota inferior a la del actual, justo en la entrada de la parcela señalizada como Expomar ó Polvero.**

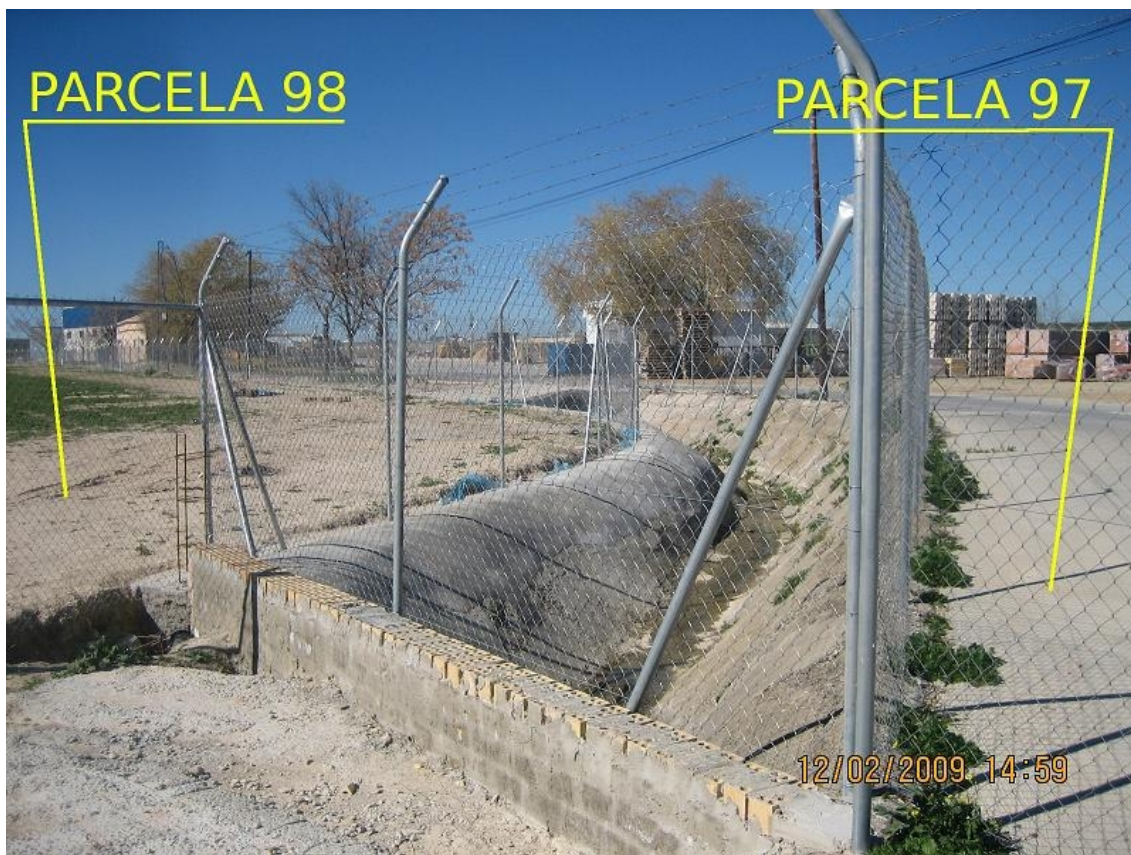
El tramo final del regato, posiblemente antiguo cauce del arroyo, ha sido objeto, sin autorización, de una intervención de encauzamiento, en la linde de la parcela 97 (Polvero) y la parcela 98 colindante (en la que se proyecta ubicar un vivero). Posiblemente esas obras han coincidido con el acondicionamiento de la conexión del depósito de materiales con la carretera.

**El antiguo cauce a la salida de las parcelas 97 y 98. Ha sido “pavimentado y enjaulado” sin autorización.**

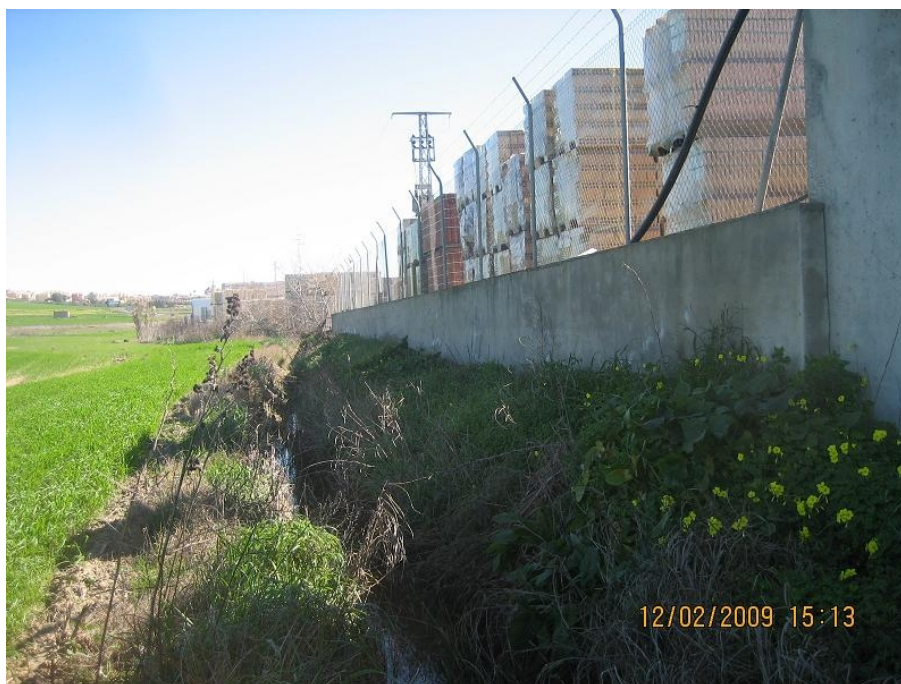
**Invasión del cauce del Riopudio**
