# andarríos

INFORME 2018

PARTICIPACIÓN Y SENSIBILIZACIÓN AMBIENTAL PARA  
LA CONSERVACIÓN DE LOS RÍOS DE ANDALUCÍA

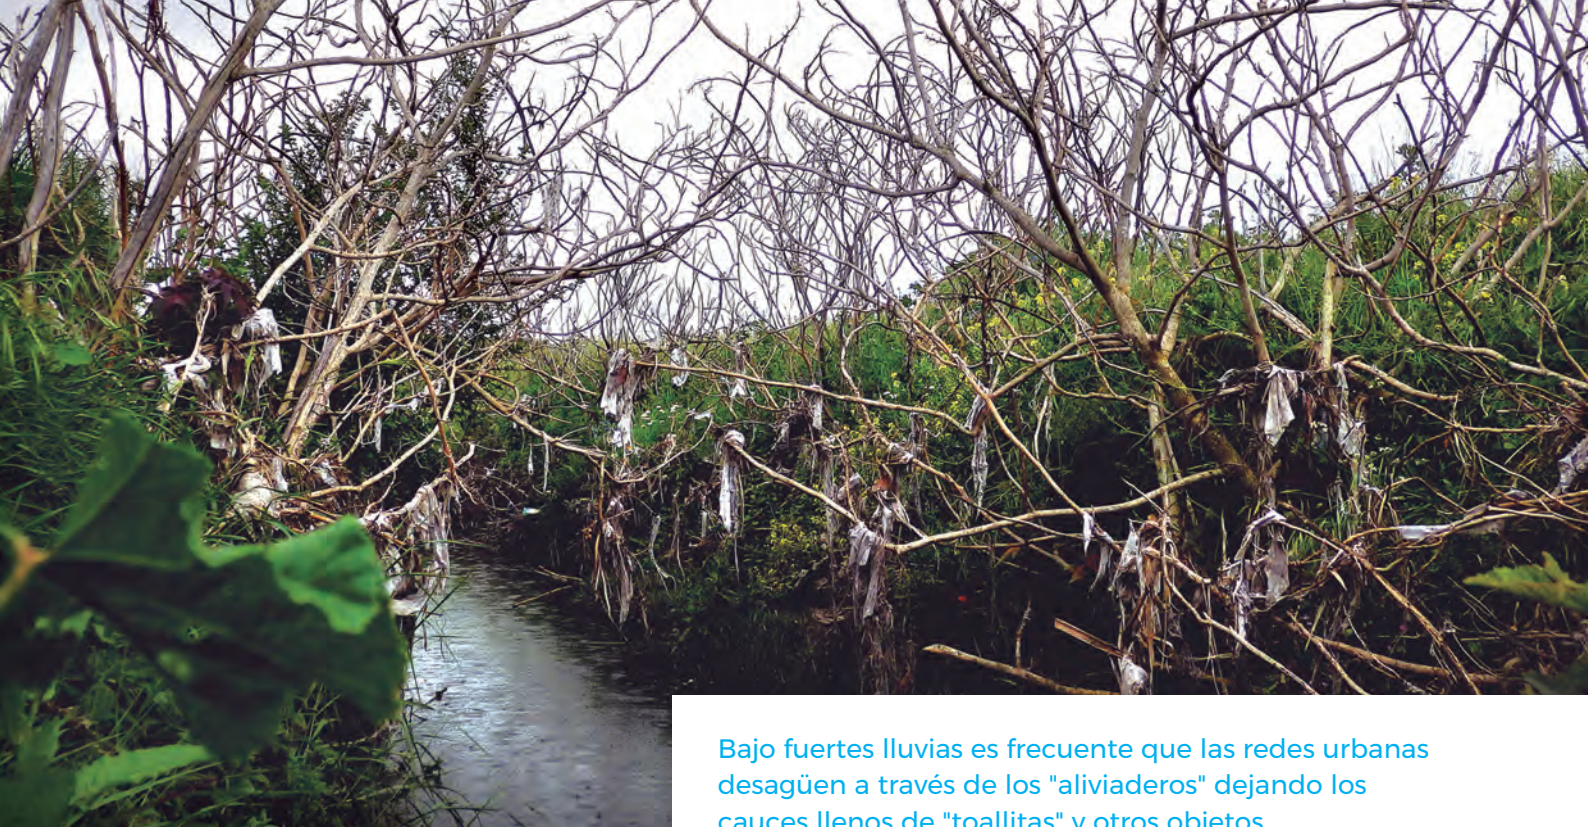
Bajo fuertes lluvias es frecuente que las redes urbanas desagüen a través de los "aliviaderos" dejando los cauces llenos de "toallitas" y otros objetos.

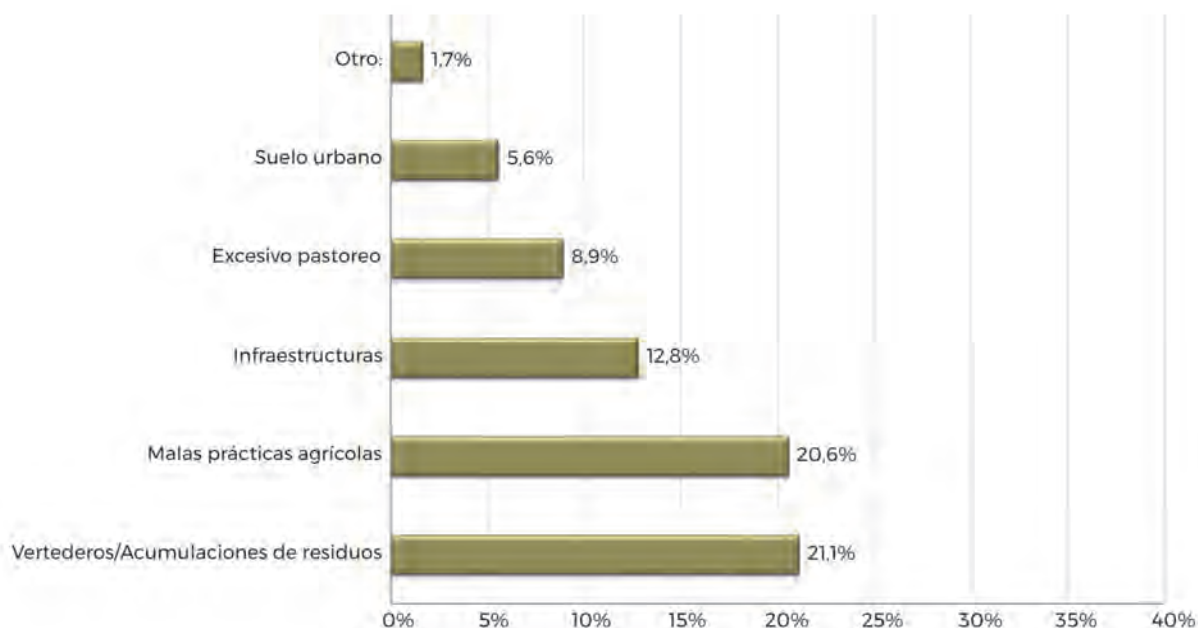
**Gráfica 23: Presiones sobre el espacio fluvial**

Entre las presiones por el mal uso del suelo ripario, las más destacadas son los vertederos o acumulaciones de residuos (21,1%) y las malas prácticas agrícolas (20,6%). Ambas presiones han aumentado su presencia

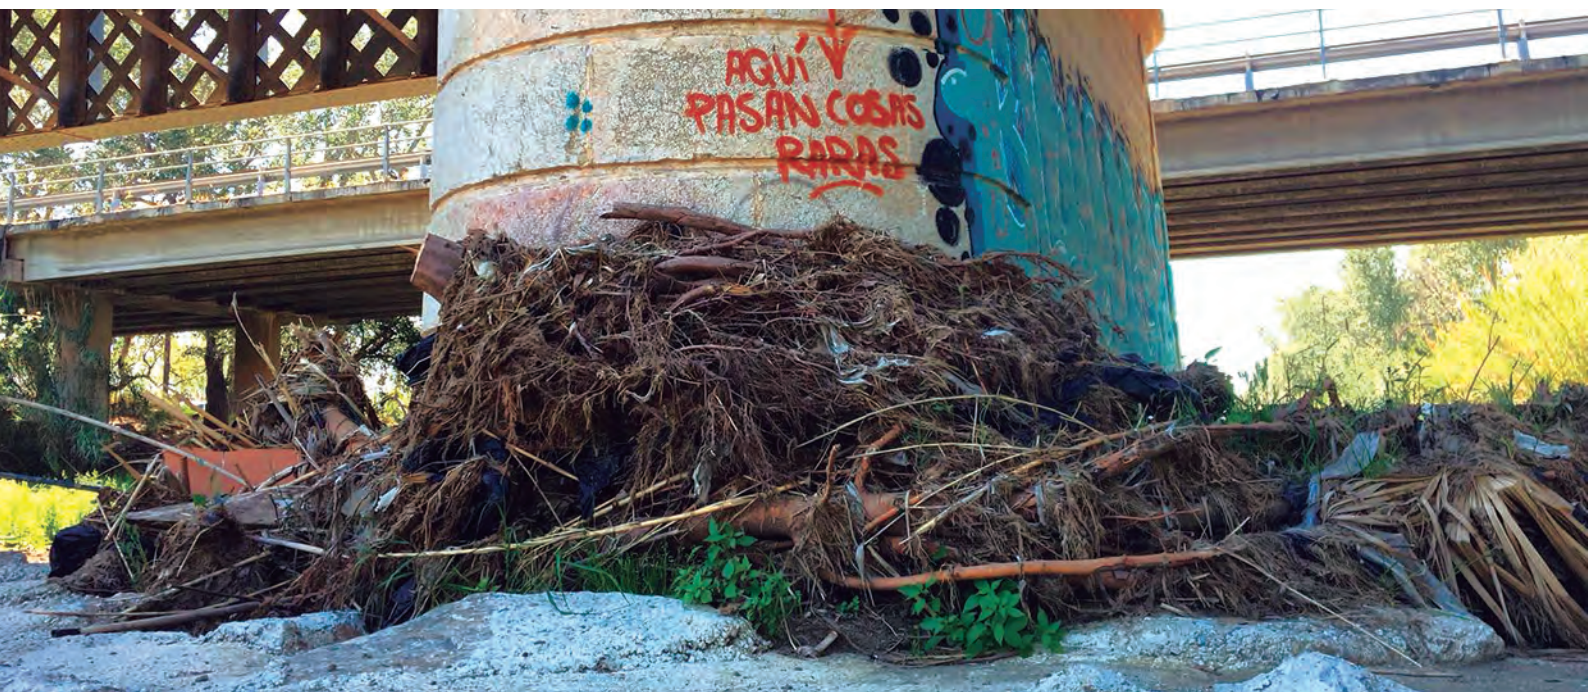
**Gráfica 24: Especies exóticas detectadas en los muestreos de Andarríos**

La presencia de especies exóticas, que compiten con las autóctonas en el uso del hábitat fluvial y en la búsqueda de alimentos, sigue siendo una de las presiones más abundantes en el conjunto de tramos analizados. En el peor de los casos, estas especies pueden hacer desaparecer especies autóctonas y provocar desequilibrios en el ecosistema, lo que directa e indirectamente redundaría en la pérdida de biodiversidad. La presión ejercida por la presencia de especies exóticas se mantiene con unos datos similares al año pasado, alcanzando en flora un porcentaje del 47,8% y en fauna el 37,8%. Entre la fauna sobresale el cangrejo rojo americano (*Procambarus clarkii*), que ha sido localizado en el 28,3% de los tramos.

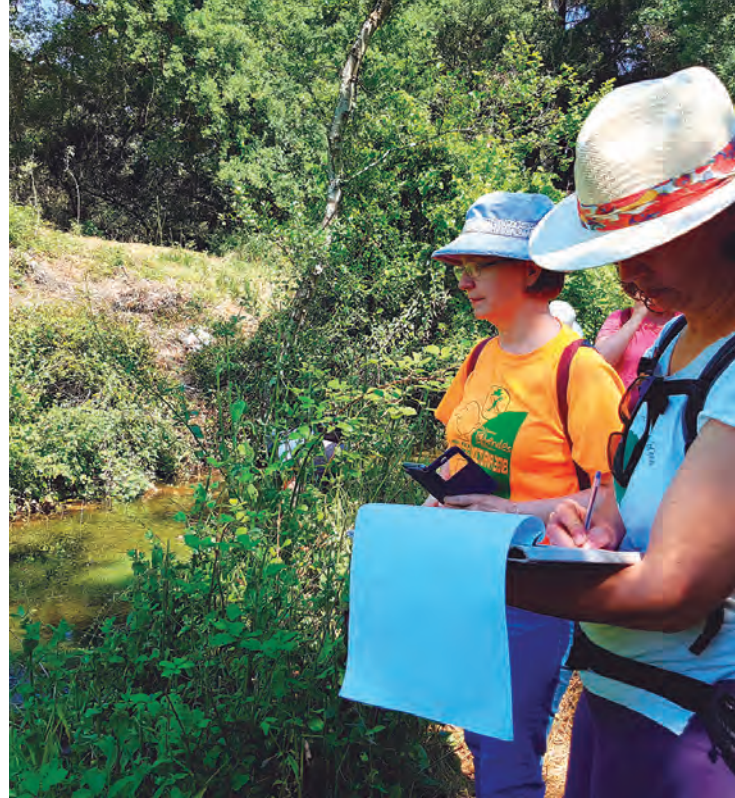
**Gráfica 28: Evolución del estado global de los tramos incluidos en Andarríos**

Una vez que las asociaciones han realizado todos los análisis y han inventariado las presiones e impactos que afectan a su tramo, llega el momento de debatir y decidir el estado global del mismo. La salud de un tramo de río dependerá del nivel de presiones y de las consecuencias de éstas en forma de impacto. Tras exponer razones, cada equipo andarríos llega a un consenso, que valora el estado general del tramo en tres niveles: bueno, moderado o malo.

Como puede verse en la gráfica que muestra los resultados a lo largo de los años, los datos han permanecido muy estables, a excepción de la primera edición. El porcentaje de tramos en mal estado se mantuvo entre 2010 y 2014 por debajo del 10%, en 2015 descendió hasta su mínimo histórico y en los dos años siguientes ha tenido cierto repunte, hasta alcanzar el 13,1% actual. Los tramos con estado “moderado” o “bueno” han venido zigzagueando desde 2008 entre el 40% y el 50%, sin salir de esta banda hasta que en el presente 2018 el porcentaje de tramos

considerados en buen estado han descendido hasta el 38,9%, el mínimo histórico de la serie.
